# **Manutenção de Linhas Aéreas de Distribuição de Energia Elétrica Caso de Estudo da Linha de Média Tensão Senhora da Graça-Zebreira**

**Manutenção de Linhas Aéreas de  
Distribuição de Energia Elétrica  
Caso de Estudo da Linha MT Senhora da Graça-Zebreira  
– Estágio na EDP Distribuição**

Relatório de Estágio apresentado para a obtenção do grau de  
Mestre em Engenharia Eletrotécnica – Área de Especialização em  
Automação e Comunicações em Sistemas de Energia

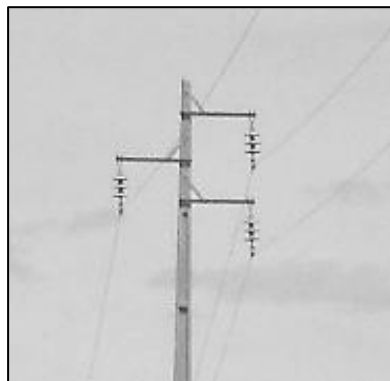
Figura 5.3 – Armação em galhardete.

Através de um cruzamento de dados das inspeções à rede elétrica e áreas envolventes, análises dos dados das oscilografias, estudos da avifauna realizados e a longa experiência na configuração e performance das redes de distribuição, conduziu à correlação entre os incidentes ocorridos e a vivência de avifauna. Os grandes bandos, que podem atingir milhares de indivíduos, poisam nos condutores da linha provocando o seu sobrealongamento e oscilação ao levantarem voo o que, se for numa armação em galhardete, causará defeitos fase-fase, pois duas das suas três fases se encontrarem no mesmo plano vertical (Figura 5.3).

Constatou-se então, que os troços da linha onde há maior número de armações do tipo galhardete têm maior probabilidade de estarem relacionadas com interrupções. Perante o exposto e corroborado pela análise dos dados, foram alteradas várias armações, de GAL para galhardete para alinhamento tipo 1 (GAL1) e de GAN para galhardete para ângulo tipo 1 (GAN1), e colocaram-se dispositivos de proteção de avifauna, num ramal da zona B. As armações GAL1 e GAN1 têm os braços inferiores mais alongados comparativamente às suas precedentes, permitindo que as fases no mesmo plano vertical não coincidam. Este facto contribuiu grandemente para a diminuição do número de interrupções CD, tendo-se passado de 154 interrupções CD em 2012/2013 para 72 em 2013/2014, no mesmo período homólogo, correspondendo a uma diminuição de 47% (Tabela 5.5).

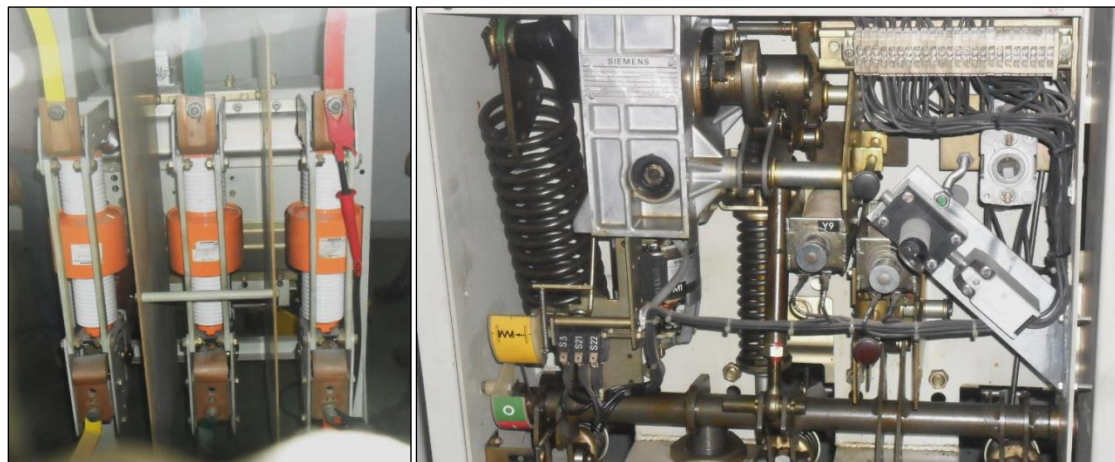
Figura 6.1 – Disjuntor SIEMENS e comando mecânico.

Em dezembro de 2013, realizaram-se duas visitas à SE Alegria para se proceder ao acompanhamento trabalhos de manutenção preventiva de dois disjuntores MT (Figura 6.2) na SE Alegria, feitos por uma equipa da empresa EME2. Em ambos os trabalhos foram realizados:

- Consignação do espaço;
- Teste de ordens de sinalização, para certificação do bom funcionamento do telecomando;
- Limpeza geral e do comando mecânico;
- Medição da resistência de contacto e resistência de isolamento para verificar o estado dos contactos e do isolador;
- Lubrificação dos componentes;
- Ensaios, para verificar se os valores mínimos exigidos para abertura e fecho dos disjuntores eram correspondidos. Quando os valores não eram correspondidos, voltava-se a lubrificar;

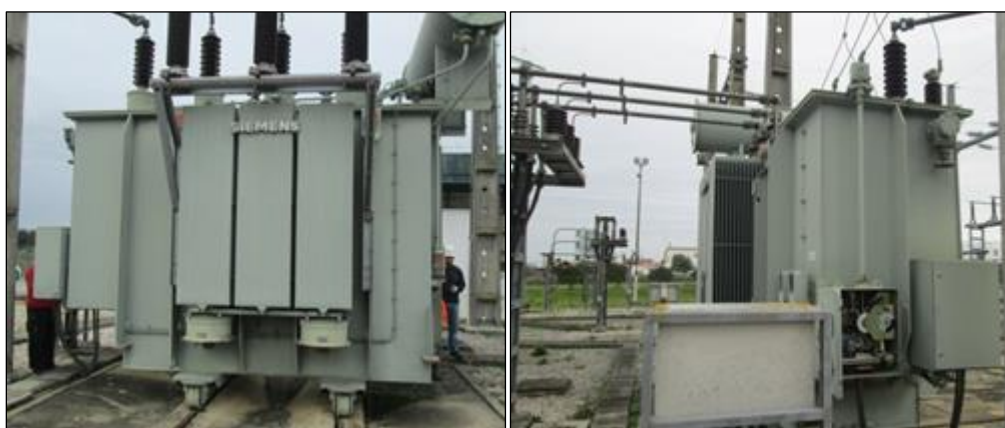
Figura 6.2 – Transformador SIEMENS.

A ação principal realizada consistiu em retirar uma amostra de óleo isolante de um transformador (Figura 6.2) para análise, para que se pudesse planear a manutenção do transformador. Estiveram presentes colaboradores da Direção de Manutenção da EDP e das empresas EFACEC, EME2 e LABELEC.

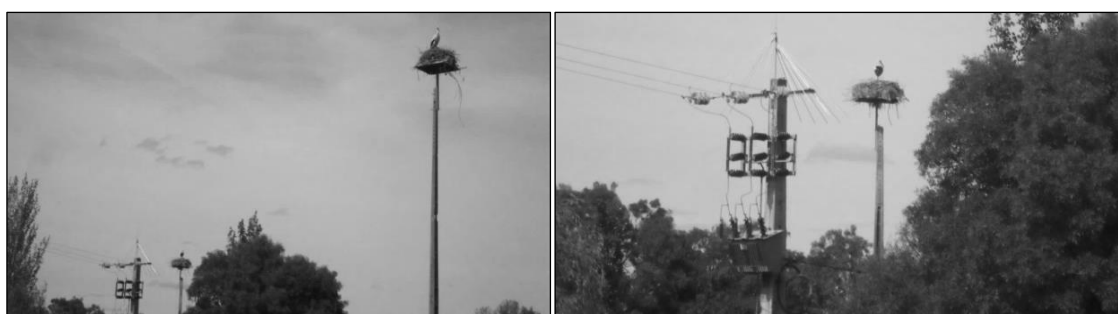
Figura 6.8 – Ninhos de cegonha em plataformas colocadas pela EDP junto à linha de SGZ e dispositivo de dissuasor de nidificação colocado em apoio.

Visitou-se a Herdade da Toula, onde foi possível observar vários ninhos de cegonha em plataformas colocadas pela EDP junto a postes da linha SGZ (Figura 6.8) e junto a um PTC. No dia após a visita, registou-se uma interrupção de longa duração no fornecimento de energia, que teve como causa uma cegonha eletrocutada no poste onde está colocado este PTC. Verificou-se que, nesta região, quase todos os apoios têm dispositivos dissuasores de nidificação e foi referido que a zona com maior preponderância de cegonhas brancas abrange a região da Herdade da Toula (Figura 6.9).

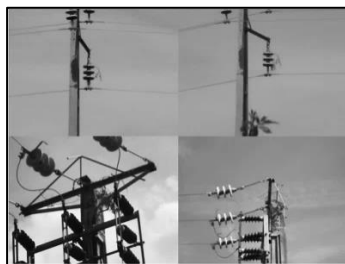
Figura 6.10 – Ramos transportados pelo vento ou deixados cair por cegonhas em postes da linha SGZ, suscetíveis de causarem defeitos por contornamento.

No percurso da visita, reparou-se nalguns ramos presentes em armações e isoladores (Figura 6.10), suscetíveis de causarem defeitos por contornamento e de causarem interrupções CD. Estes ramos podem ter sido transportados pelo vento ou deixados cair por cegonhas na tentativa de construírem os seus ninhos.

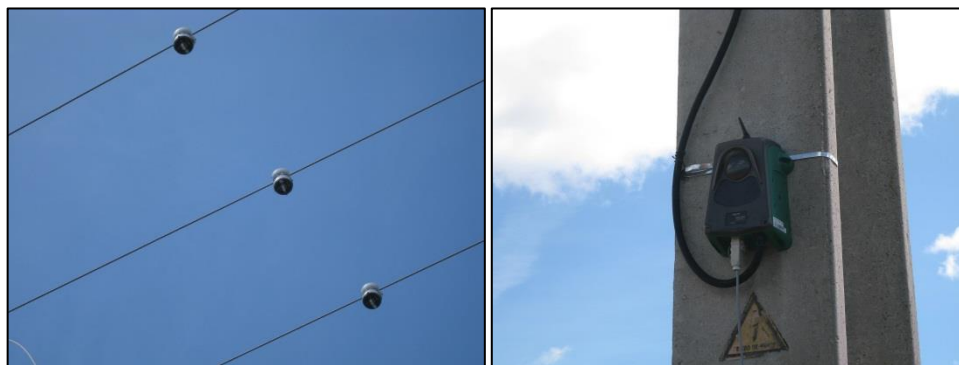
Figura 6.11 – Flites colocados na linha SGZ. G200 colocado no apoio e com a ficha de ligação ao computador, para permitir a leitura dos dados recolhidos pelos Flites.

Além disso, observaram-se os Flites colocados na linha (Figura 6.11) e foi feita uma explicação do modo como se pode retirar informação detetada por estes indicadores, através da ligação do dispositivo G200 a um computador, que recolhe a informação obtida por eles.
